<b>SONARtrac<sup>®</sup> Boletín Técnico</b>		
	<b>Tema: Opción del Transmisor Valor No Determinado - “Undetermined Value”</b>	TB027-SP	Rev: 01
		Prioridad: 5	
			Página 1 of 3

ECO E14-0037 ha sido emitido, el cual formaliza la publicación de la Versión de Firmware 04.10.01. Esta versión de firmware contiene un nuevo parámetro de configuración del transmisor llamado “Undetermined Value” o Valor no Determinado.

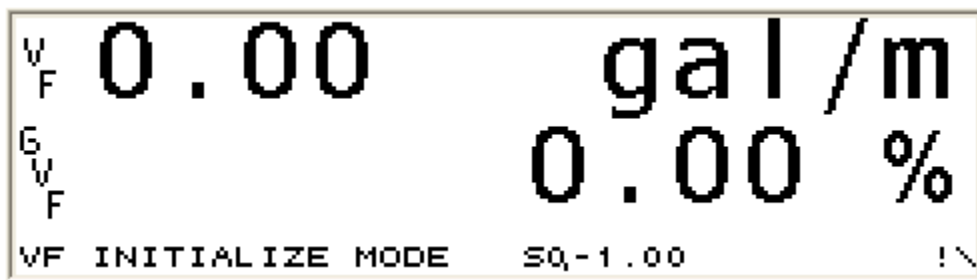
El siguiente es un ejemplo de la pantalla del transmisor mostrando mala calidad de las mediciones de VF y SOS en el nuevo modo 'Zero'. Las mediciones de VF y GVF muestran '0.00' y estos valores fueron alcanzados utilizando el filtro de atenuación; disminuyendo gradualmente desde sus valores 'buenos' pasando por los valores de 'flujo mínimo de detección'.

Es importante tomar nota que cuando 'Zero' sea seleccionado la pantalla del transmisor mostrara 0, pero pueda que aun exista flujo (por debajo del límite mínimo de detección del SONARtrac) en el sistema.
