<h1>SONARtrac<sup>®</sup> Nota Técnica</h1>	
	<b>TN0030-ES</b>	
	<b>Tema: Problemas de comunicación y eliminación de errores en preamplificador</b>	
	Fecha: 27Nov2018	
	Versión	01
	Página 1 de 4

**Problema:** Entregar un método para determinar problemas de comunicación del preamplificador y cómo aislar problemas en el preamplificador.

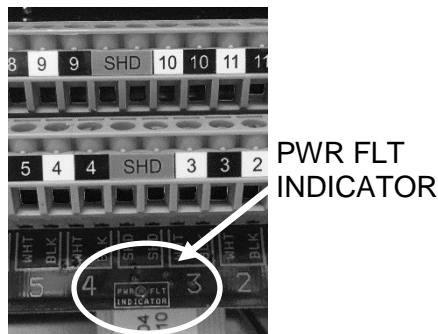
En el árbol de decisión que aparece en las páginas a continuación, la ubicación de la "Luz de Falla de Energía" (*PWR FLT INDICATOR*) está en la bornera del transmisor debajo de los puntos SHLD del cable de la banda del sensor.

El consumo típico en mA en las líneas de alimentación de preamplificación de -12Vdc y/o + 12Vdc en los terminales 11 o 12 en la bornera es  $\approx 90\text{mA}$ . La limitación de corriente (luz PWR FLT se enciende) ocurre a  $\approx 170\text{mA}$ .

Si la Ganancia del Preamplificador se programa a un valor demasiado alto, hasta el punto de que esté saturando los sensores, puede hacer parpadear el indicador PWR FLT. Si el medidor fue correctamente instalado, la ganancia se habrá ajustado con el flujo de proceso presente.

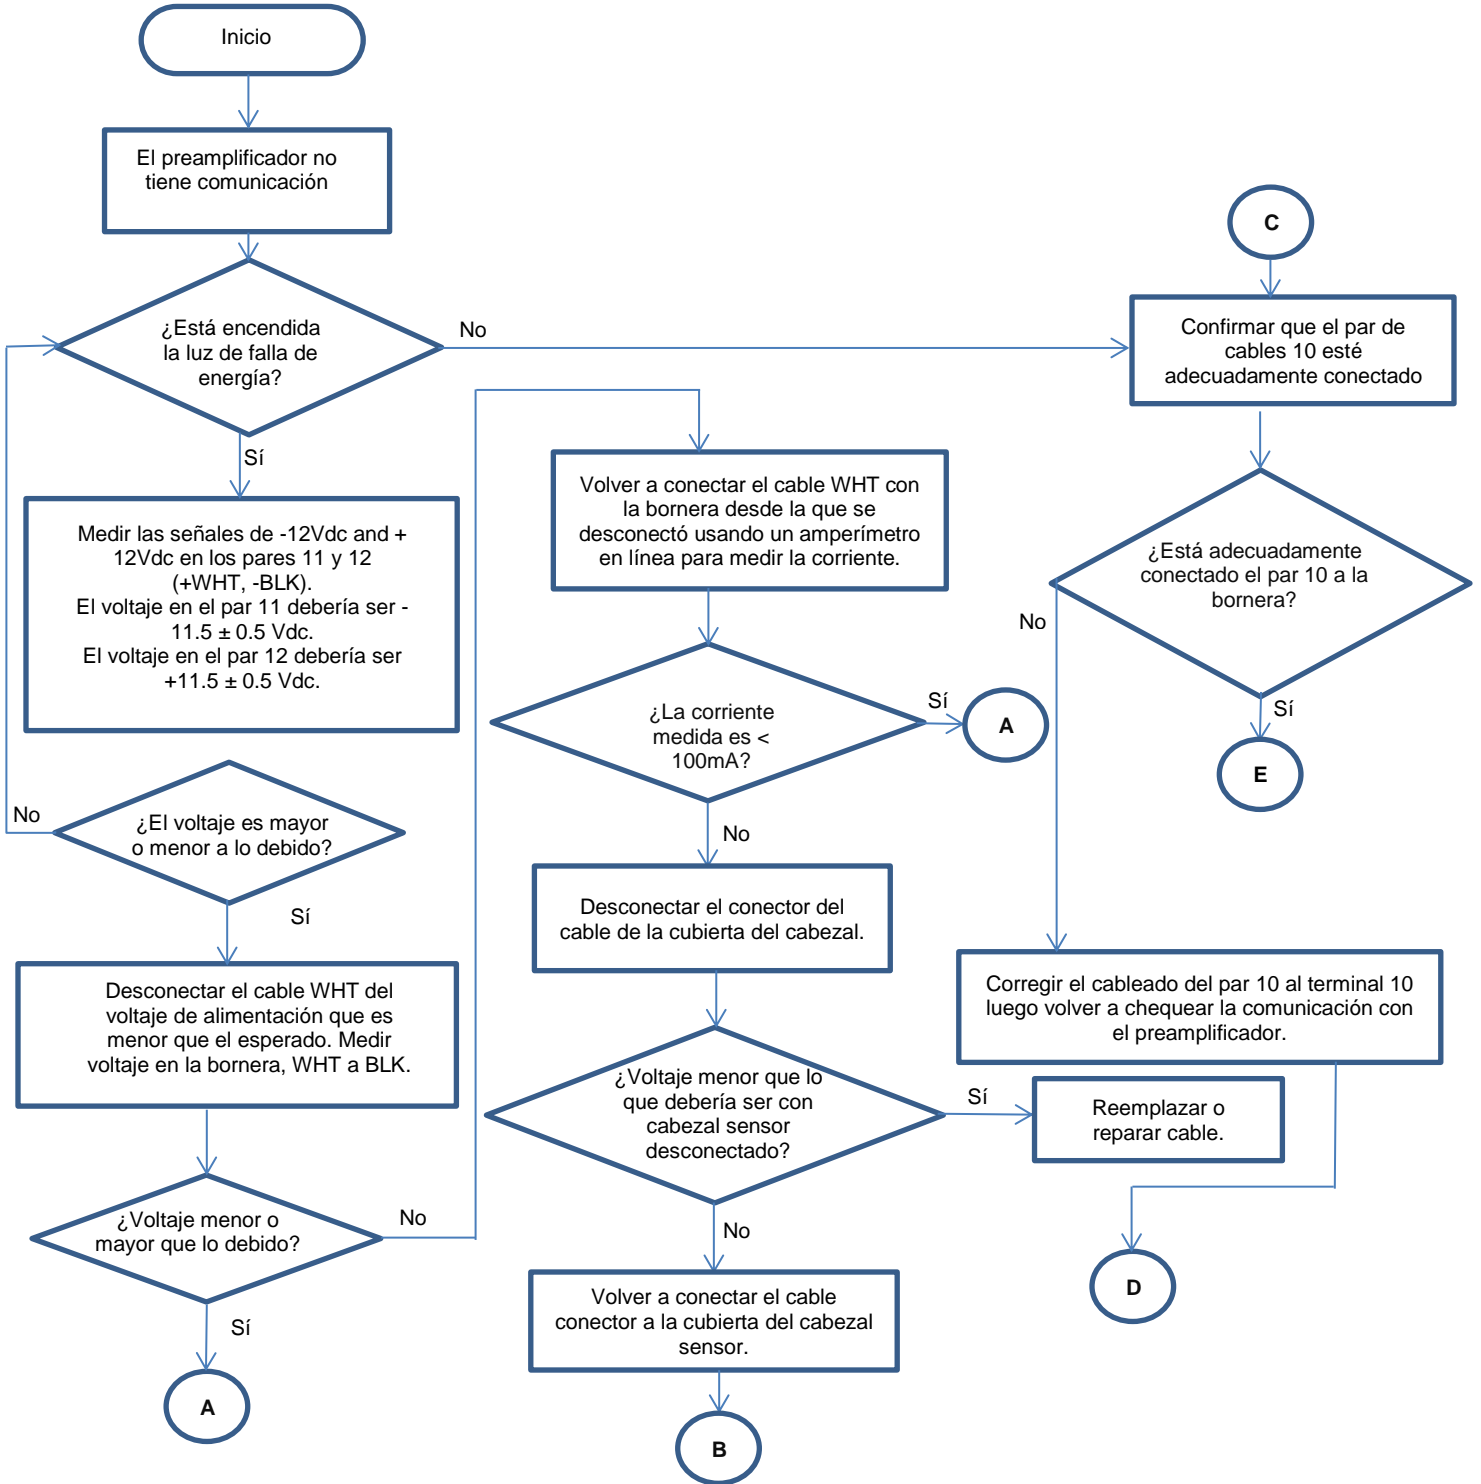
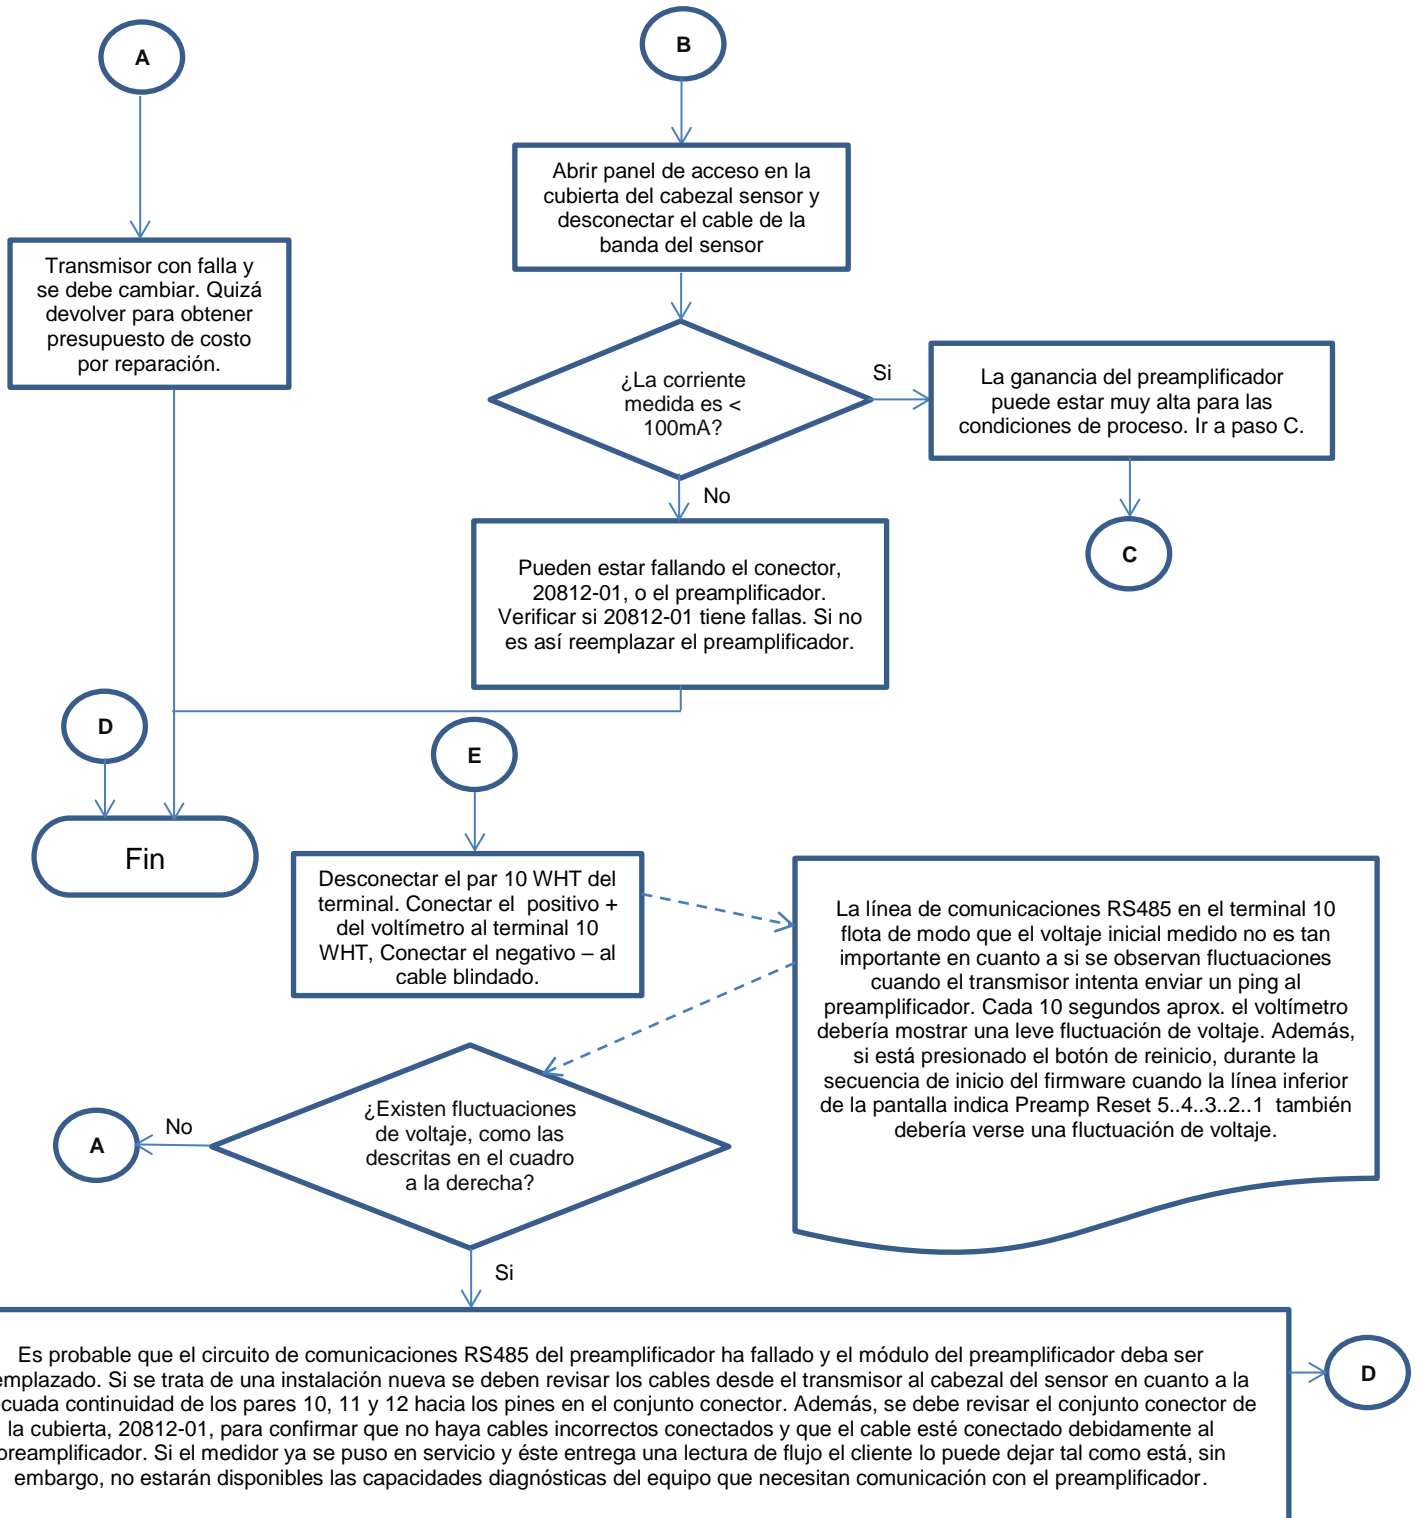
A continuación, se presenta un método para determinar la causa de la falla.
