<b>SONARtrac<sup>®</sup> Nota Técnica</b>	
	<b>TN0030 – Tema: Problemas de comunicación y eliminación de errores en preamplificador (Legado SONARtrac)</b>	Fecha: 28Jul2025
		Version      02
Page 1 of 4

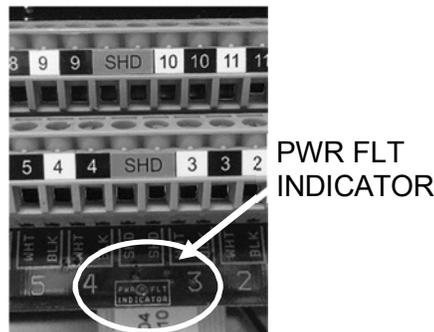
En el árbol de decisión que aparece en las páginas a continuación, la ubicación de la "Luz de Falla de Energía" (*PWR FLT INDICATOR*) está en la bornera del transmisor debajo de los puntos SHLD del cable de la banda del sensor.

El consumo típico en mA en las líneas de alimentación de preamplificación de -12Vdc y/o + 12Vdc en los terminales 11 o 12 en la bornera es  $\approx 90\text{mA}$ . La limitación de corriente (luz PWR FLT se enciende) ocurre a  $\approx 170\text{mA}$ .
